ЮНИТСЕРВИС

Отчет

Балансировка вентилятора 532 FN 380
(Цементный завод)

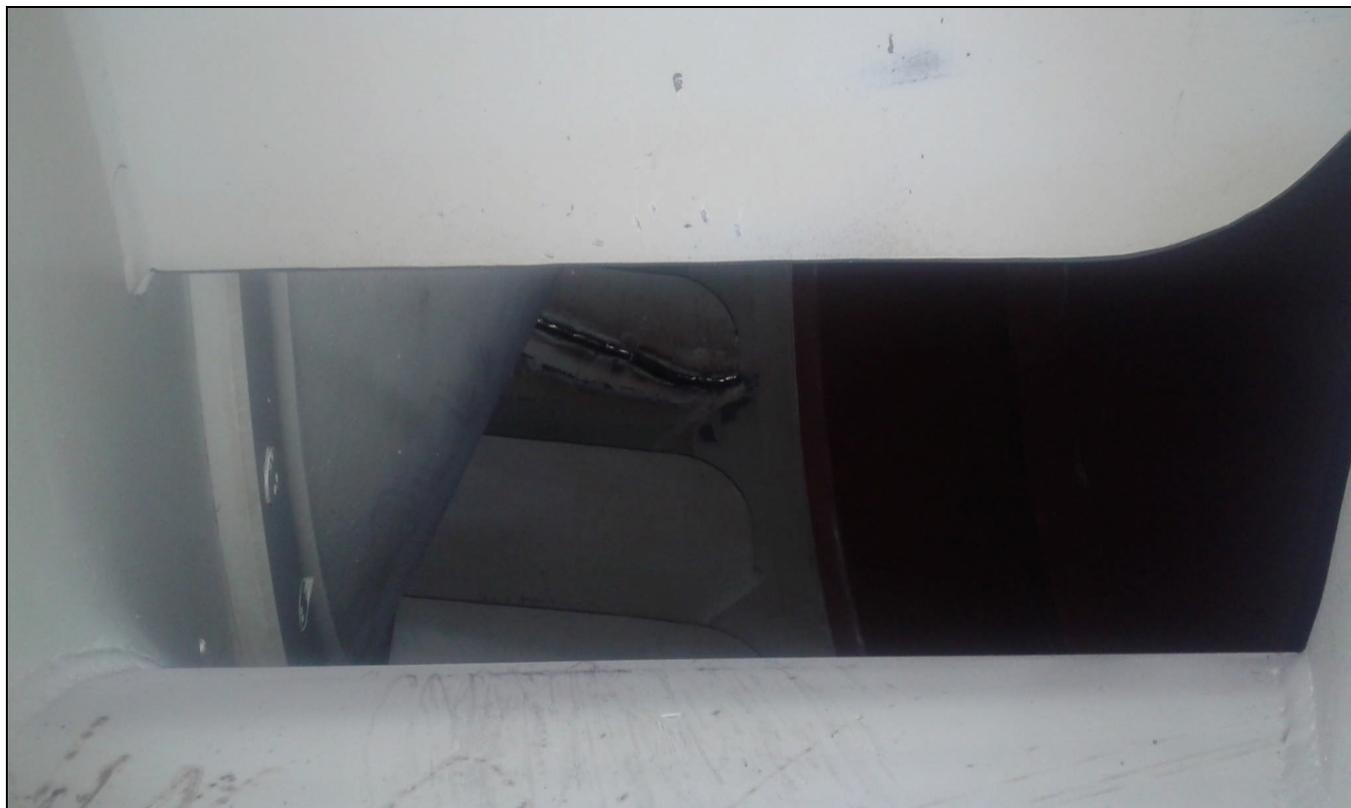
Рис 1.

При осмотре рабочего колеса была обнаружена трещина на лопатке вентилятора.
Проведены работы по восстановлению лопатки.
